ISCDF-DG-2017-1812

**INMUEBLE UBICADO EN:
CALLE SARATOGA No. 720,
COLONIA PORTALES SUR,
DELEGACIÓN BENITO JUÁREZ, C.P. 03300.**

Forma de Inspección Post sísmica Evaluación Rápida

Reporte Fotográfico Calle Saratoga 720

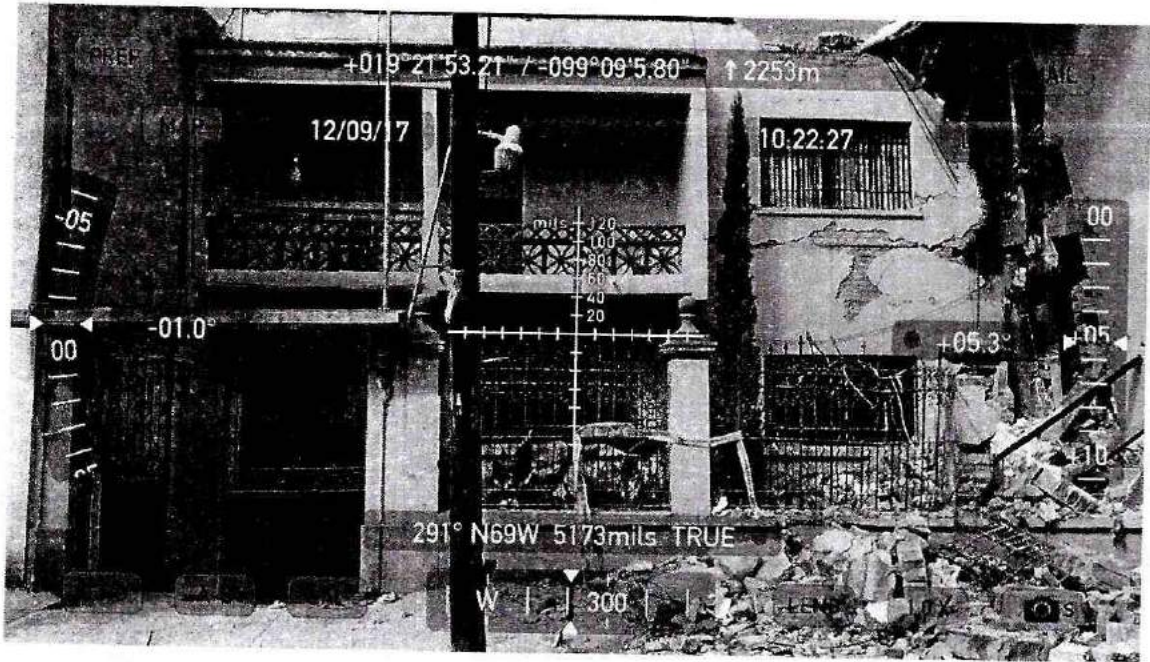
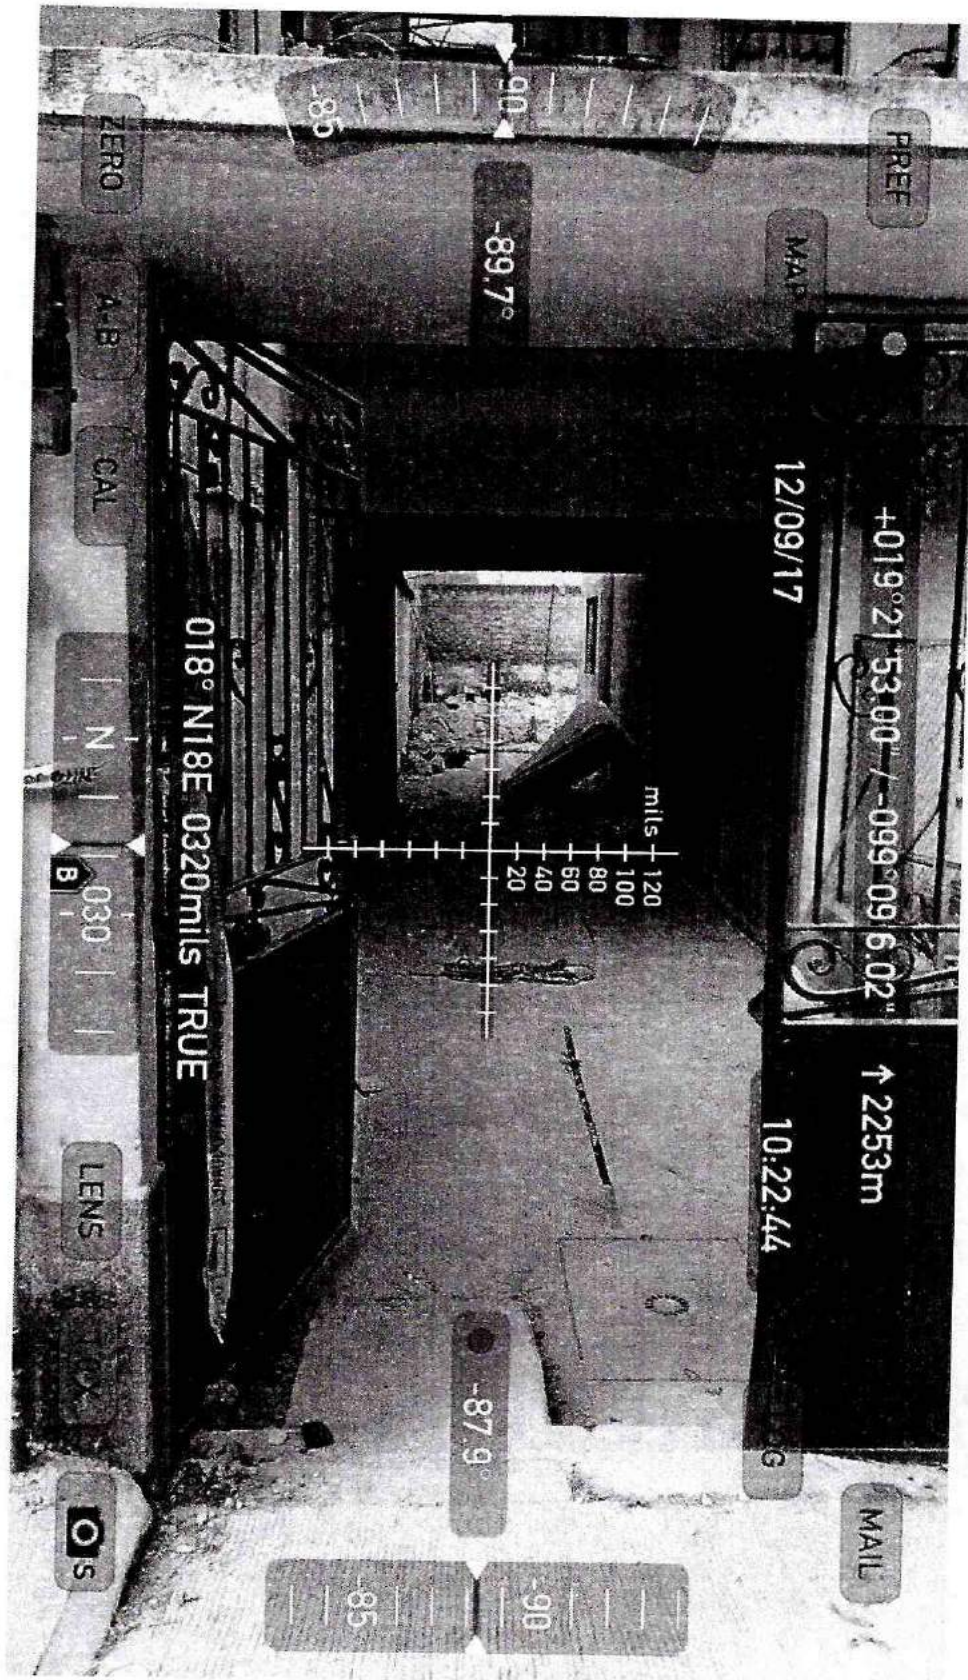
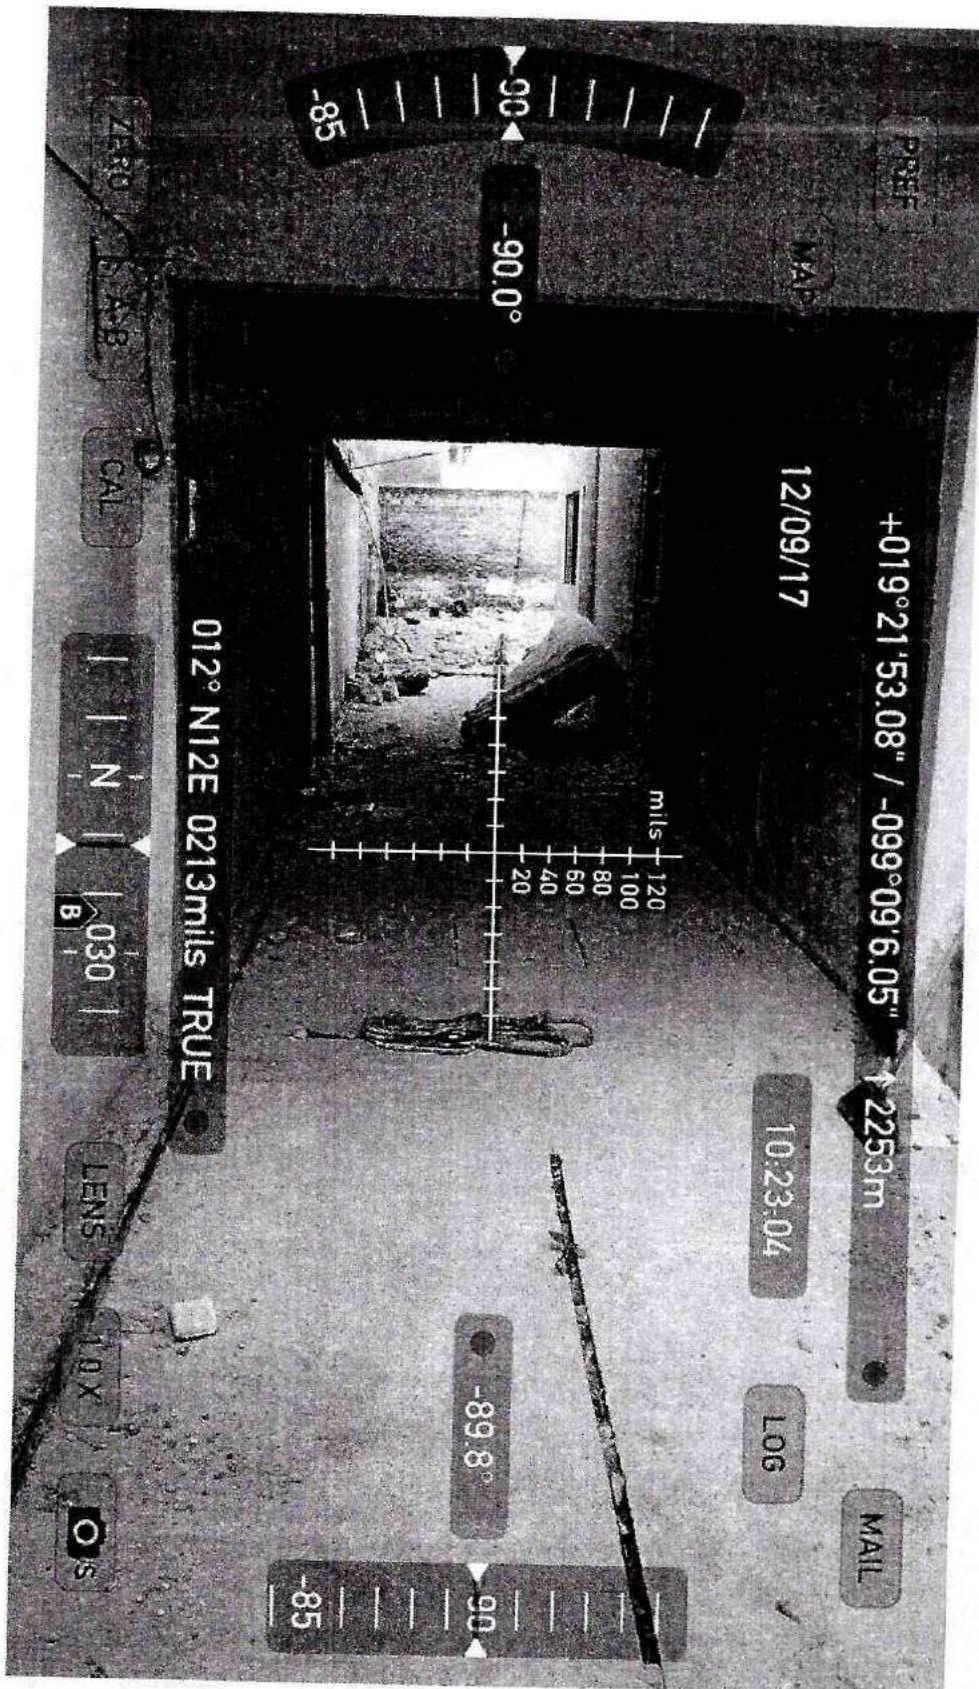
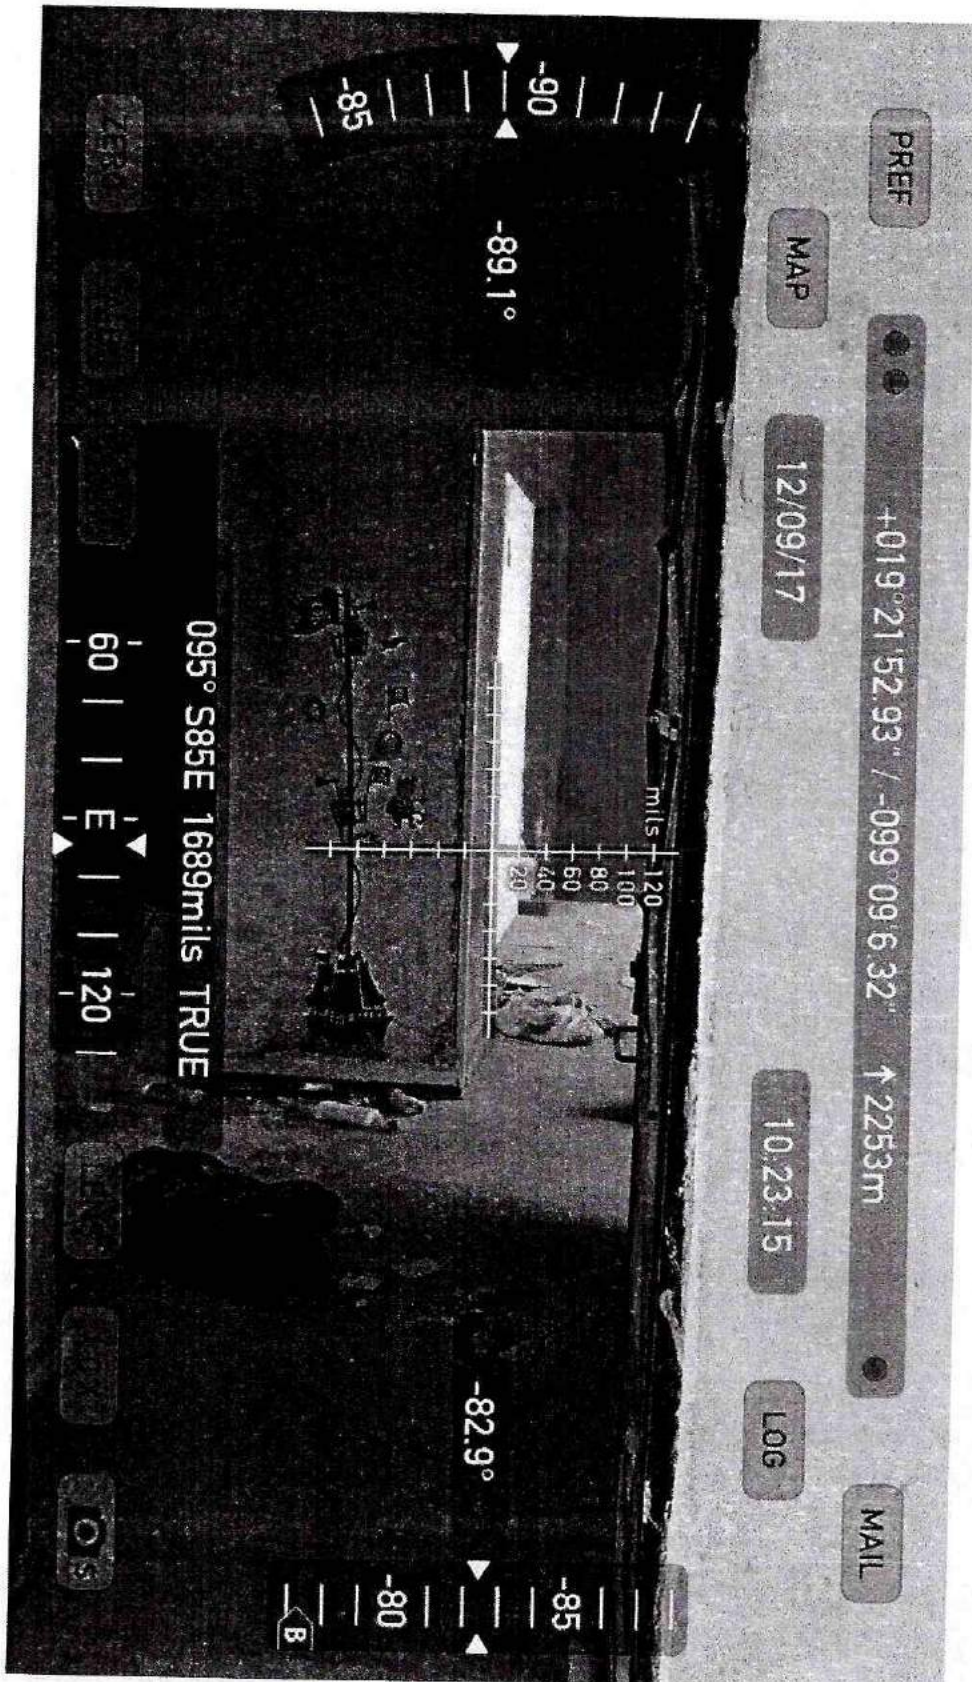
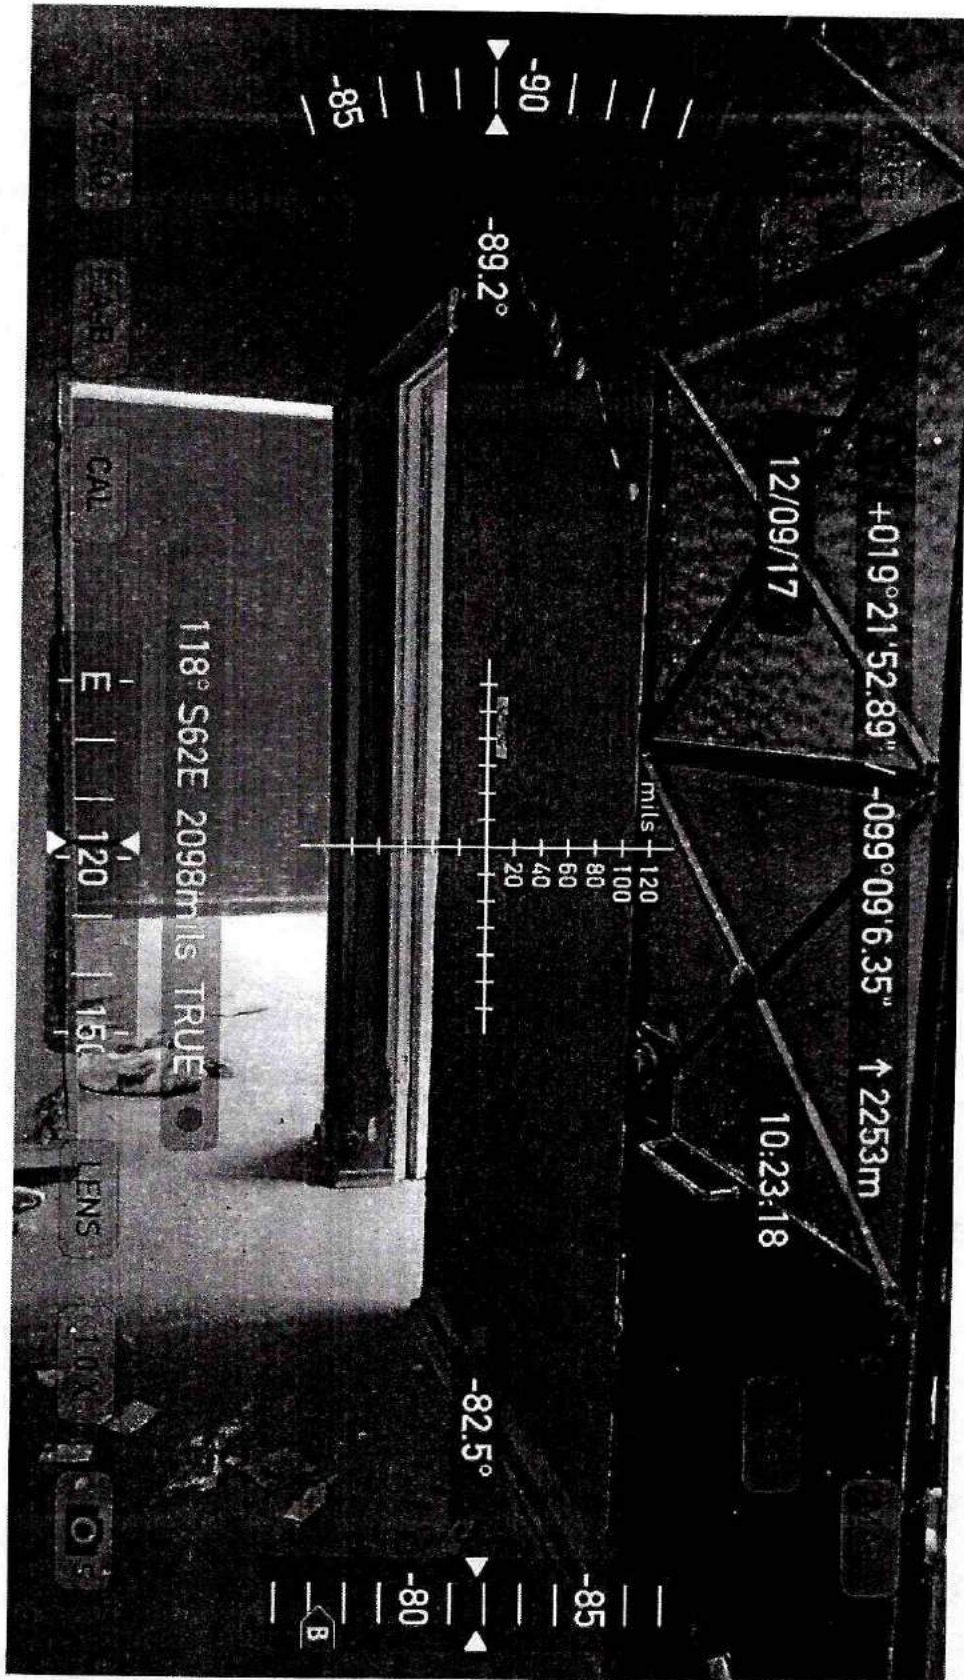
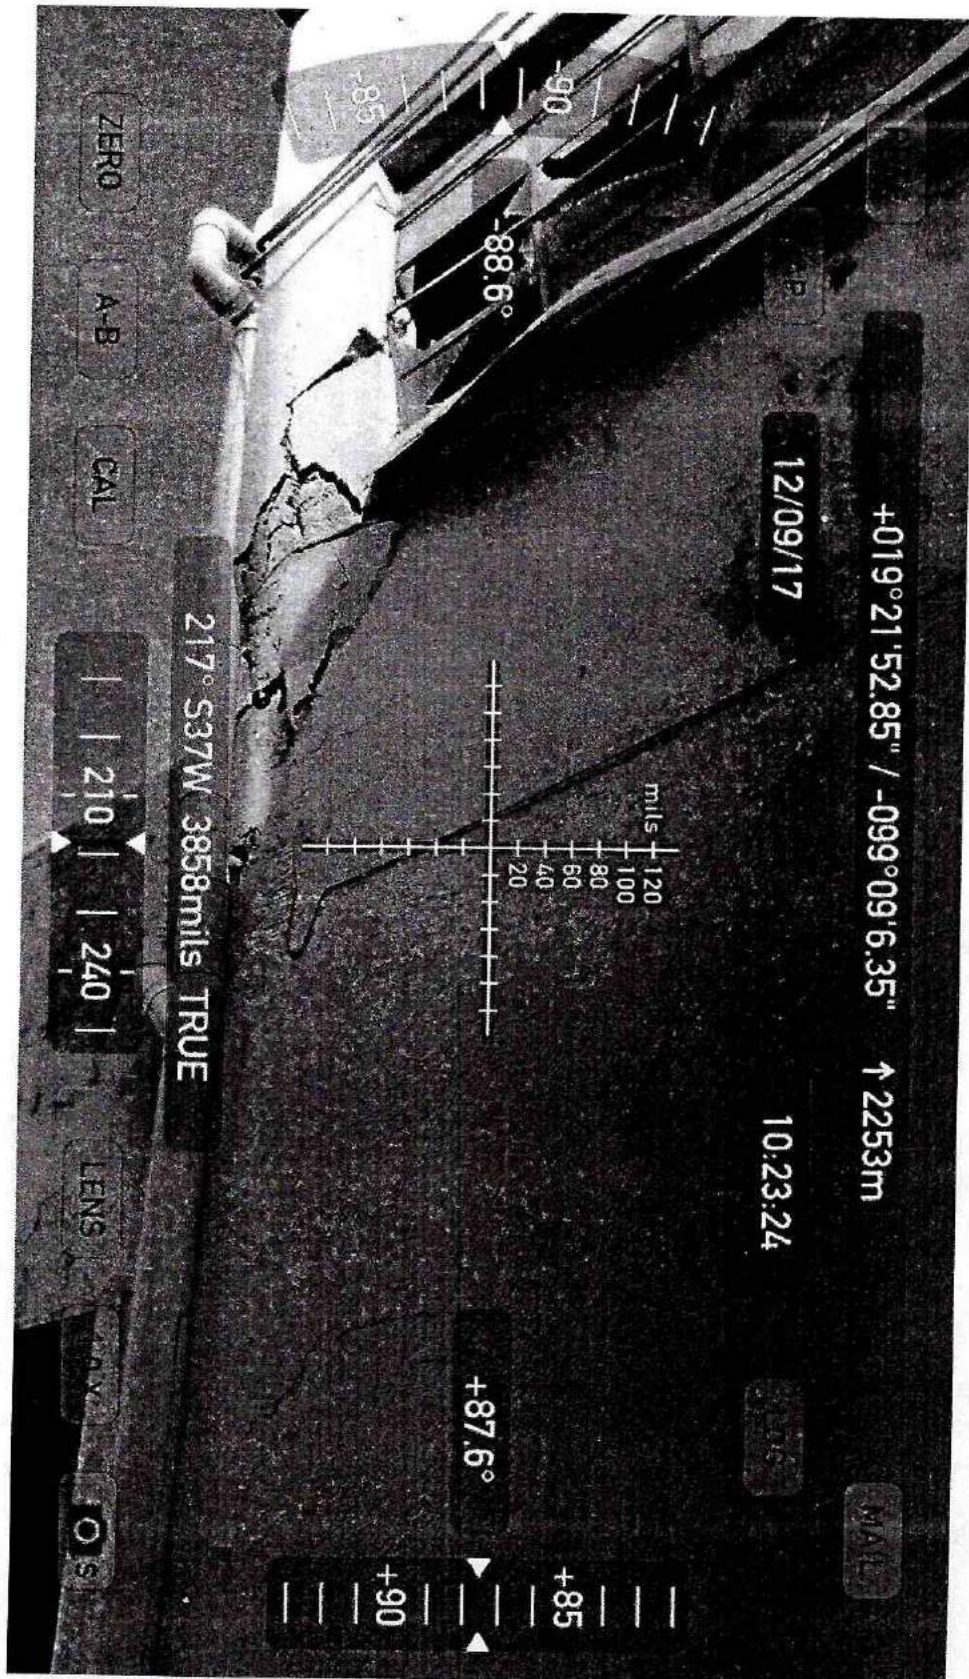
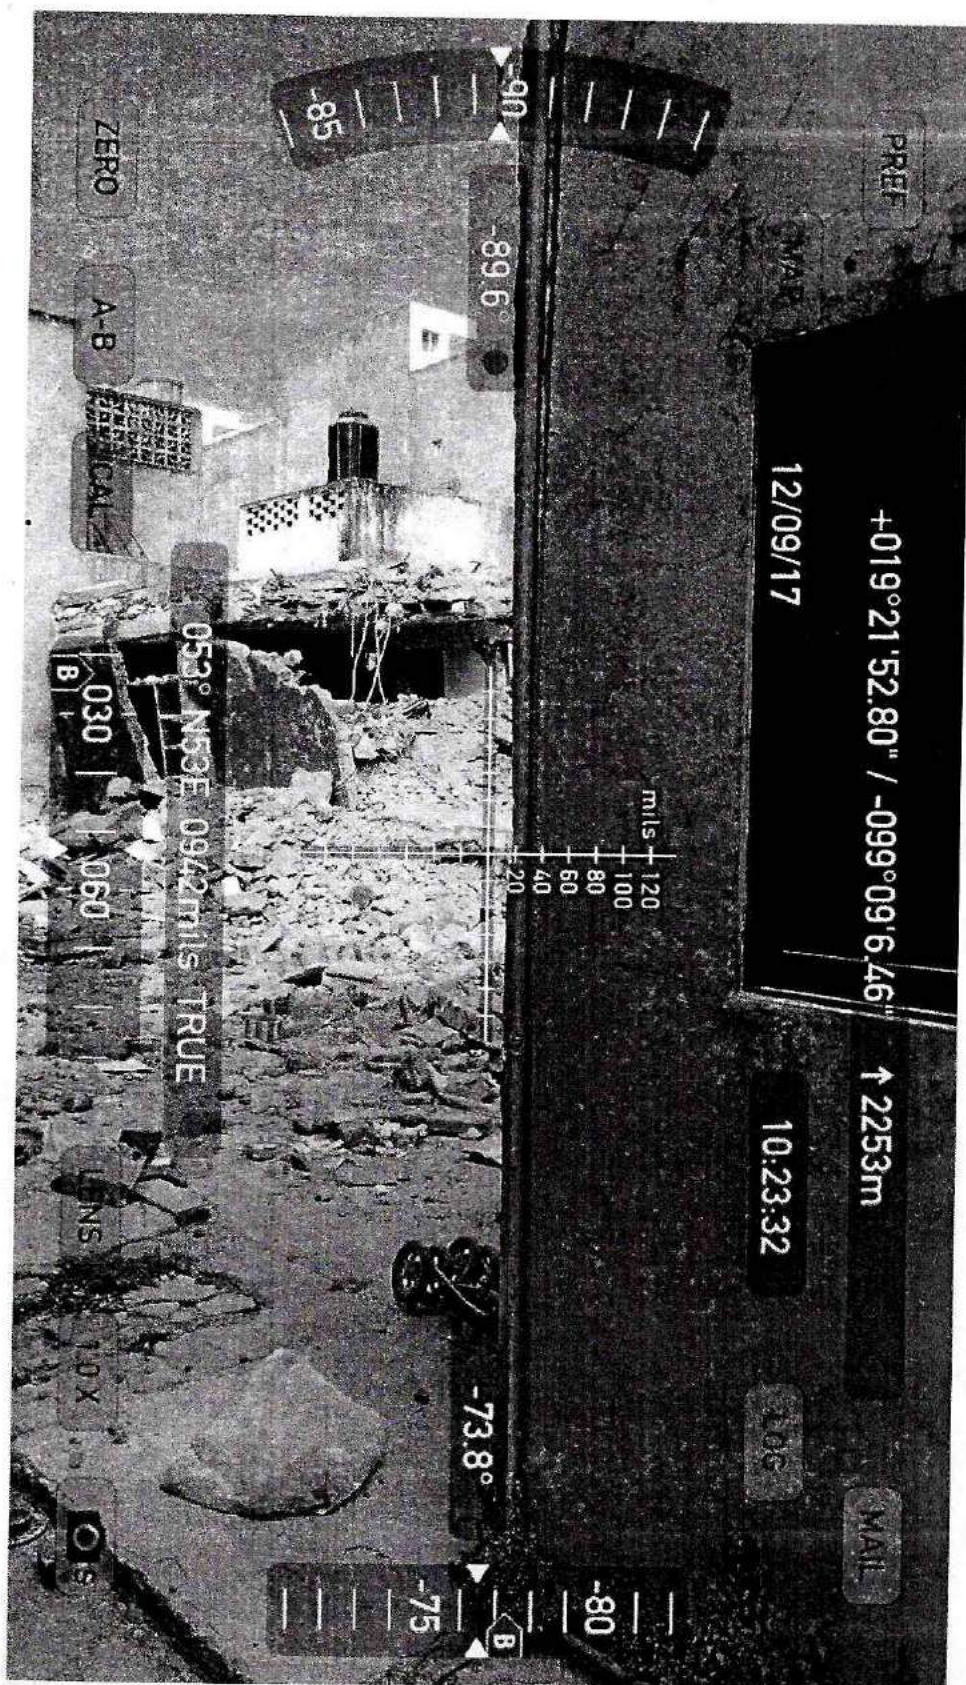
Se trata de un inmueble de dos niveles contados a partir del nivel de banqueta, destinado a uso habitacional. La estructuración es de muros de carga de mampostería confinada con dalas y castillos, siendo su sistema de entrepiso y techo una losa maciza. La edificación a raíz de los fenómenos sísmicos recientes sufrió afectaciones, propiciados por el colapso del inmueble adjunto (Saratoga No. 714) provocando el colapso parcial del inmueble en comento, teniendo la mayor afectación en la zona de colindancia, misma que se encuentra inestable. En el resto de la estructura se tienen algunas zonas con agrietamientos en muros de mampostería y fractura de elementos de concreto.

Observaciones: La casa tiene graves daños estructurales
provocados por la edificación vecina. Es necesario
ser DEMOLICION.

Conforme a lo descrito se concluye, que el inmueble en comento se encuentra en **RIESGO ALTO**, una vez retirado en su totalidad las zonas colapsadas, se deberá inspeccionar el interior del inmueble en comento con el fin de determinar el estado que guarda su estructura y en consecuencia ser sometido a un proyecto de reforzamiento estructural avalado por un Corresponsable en Seguridad Estructural
