ESTADO DE LA EDIFICACIÓN

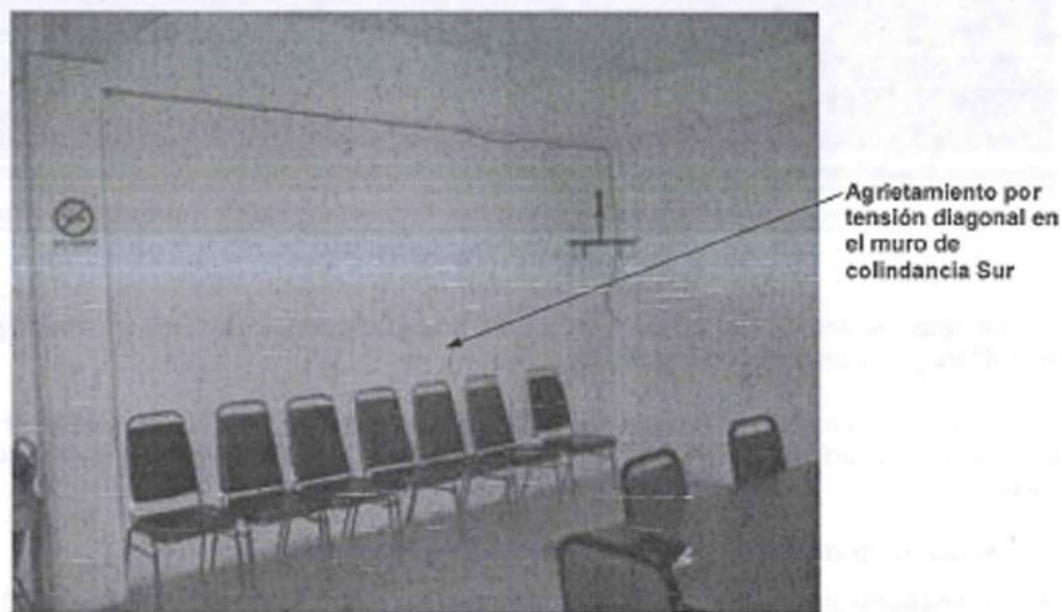
En el cuarto entrepiso, correspondiente al nivel que ocupan las oficinas de la Delegación de la Procuraduría Agraria en el Distrito Federal, se pueden observar grietas por tensión diagonal en los muros de mampostería confinada, lo cual es un claro indicio de que en estos ejes los muros trabajan conjuntamente con los marcos de concreto reforzado, esto incrementa la rigidez y resistencia de la estructura en esta dirección larga de la estructura. La grieta de mayores proporciones (en este cuarto entrepiso) se muestra en la fotografía de la fig. 3. El ancho máximo medido de la grieta es de aproximadamente 1.0 mm, lo cual no pone en peligro la capacidad resistente del conjunto muro-marco, ni la estabilidad del muro.

Figura 3 Vista de una grieta por tensión diagonal en el muro del cuarto entrepiso en la colindancia sur del edificio (apertura máxima de la grieta de 1.0 mm)
