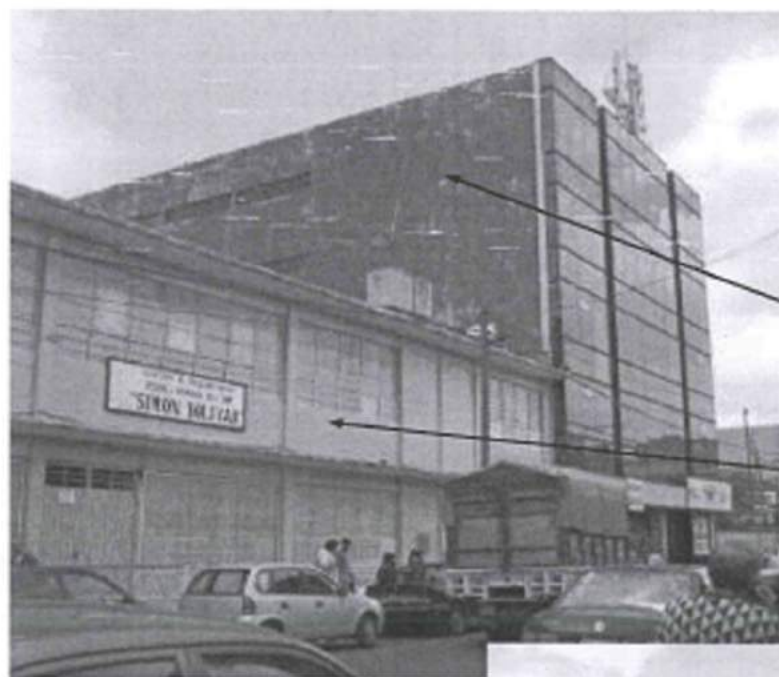
Vista de la fachada principal del edificio (hacia la calle de Bolívar). Se puede identificar el hueco en la parte superior de los muros de mampostería de la colindancia norte para colocar ventanas para iluminación interior.

Muros de relleno de mampostería

Edificio de dos niveles en la colindancia Norte

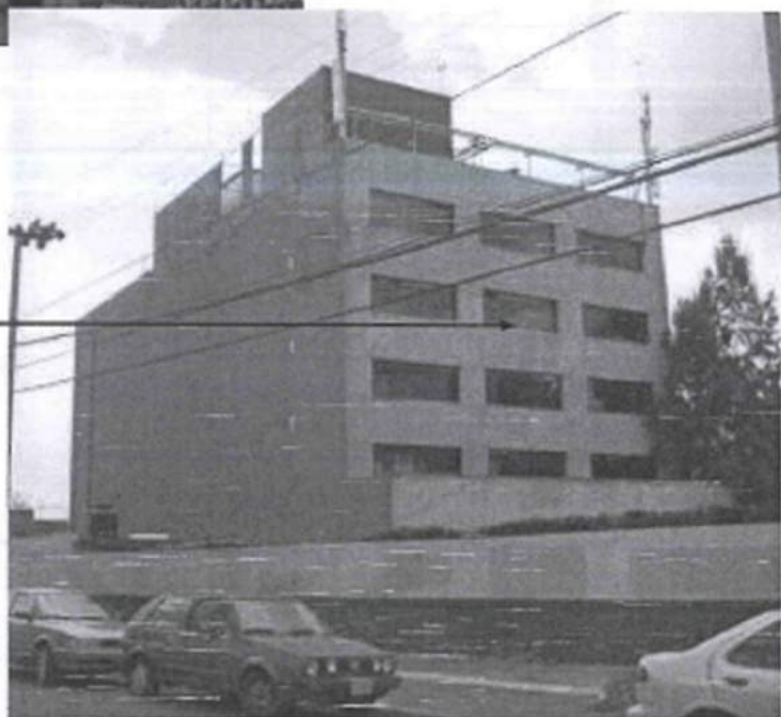
Figura 2 Vista de las fachadas anterior (principal) y posterior del edificio

Vista de la fachada posterior del edificio. Se puede identificar el muro tipo pretil que puede generar acortamiento de la longitud efectiva de las columnas en esta crujía.

Muro bajo, tipo pretil
