ISCDF-DG-2017-1227.

SARATOGA N°. 714, COLONIA PORTALES SUR,  
DELEGACIÓN BENITO JUÁREZ

## Forma de Inspección Post Sísmica Evaluación Rápida

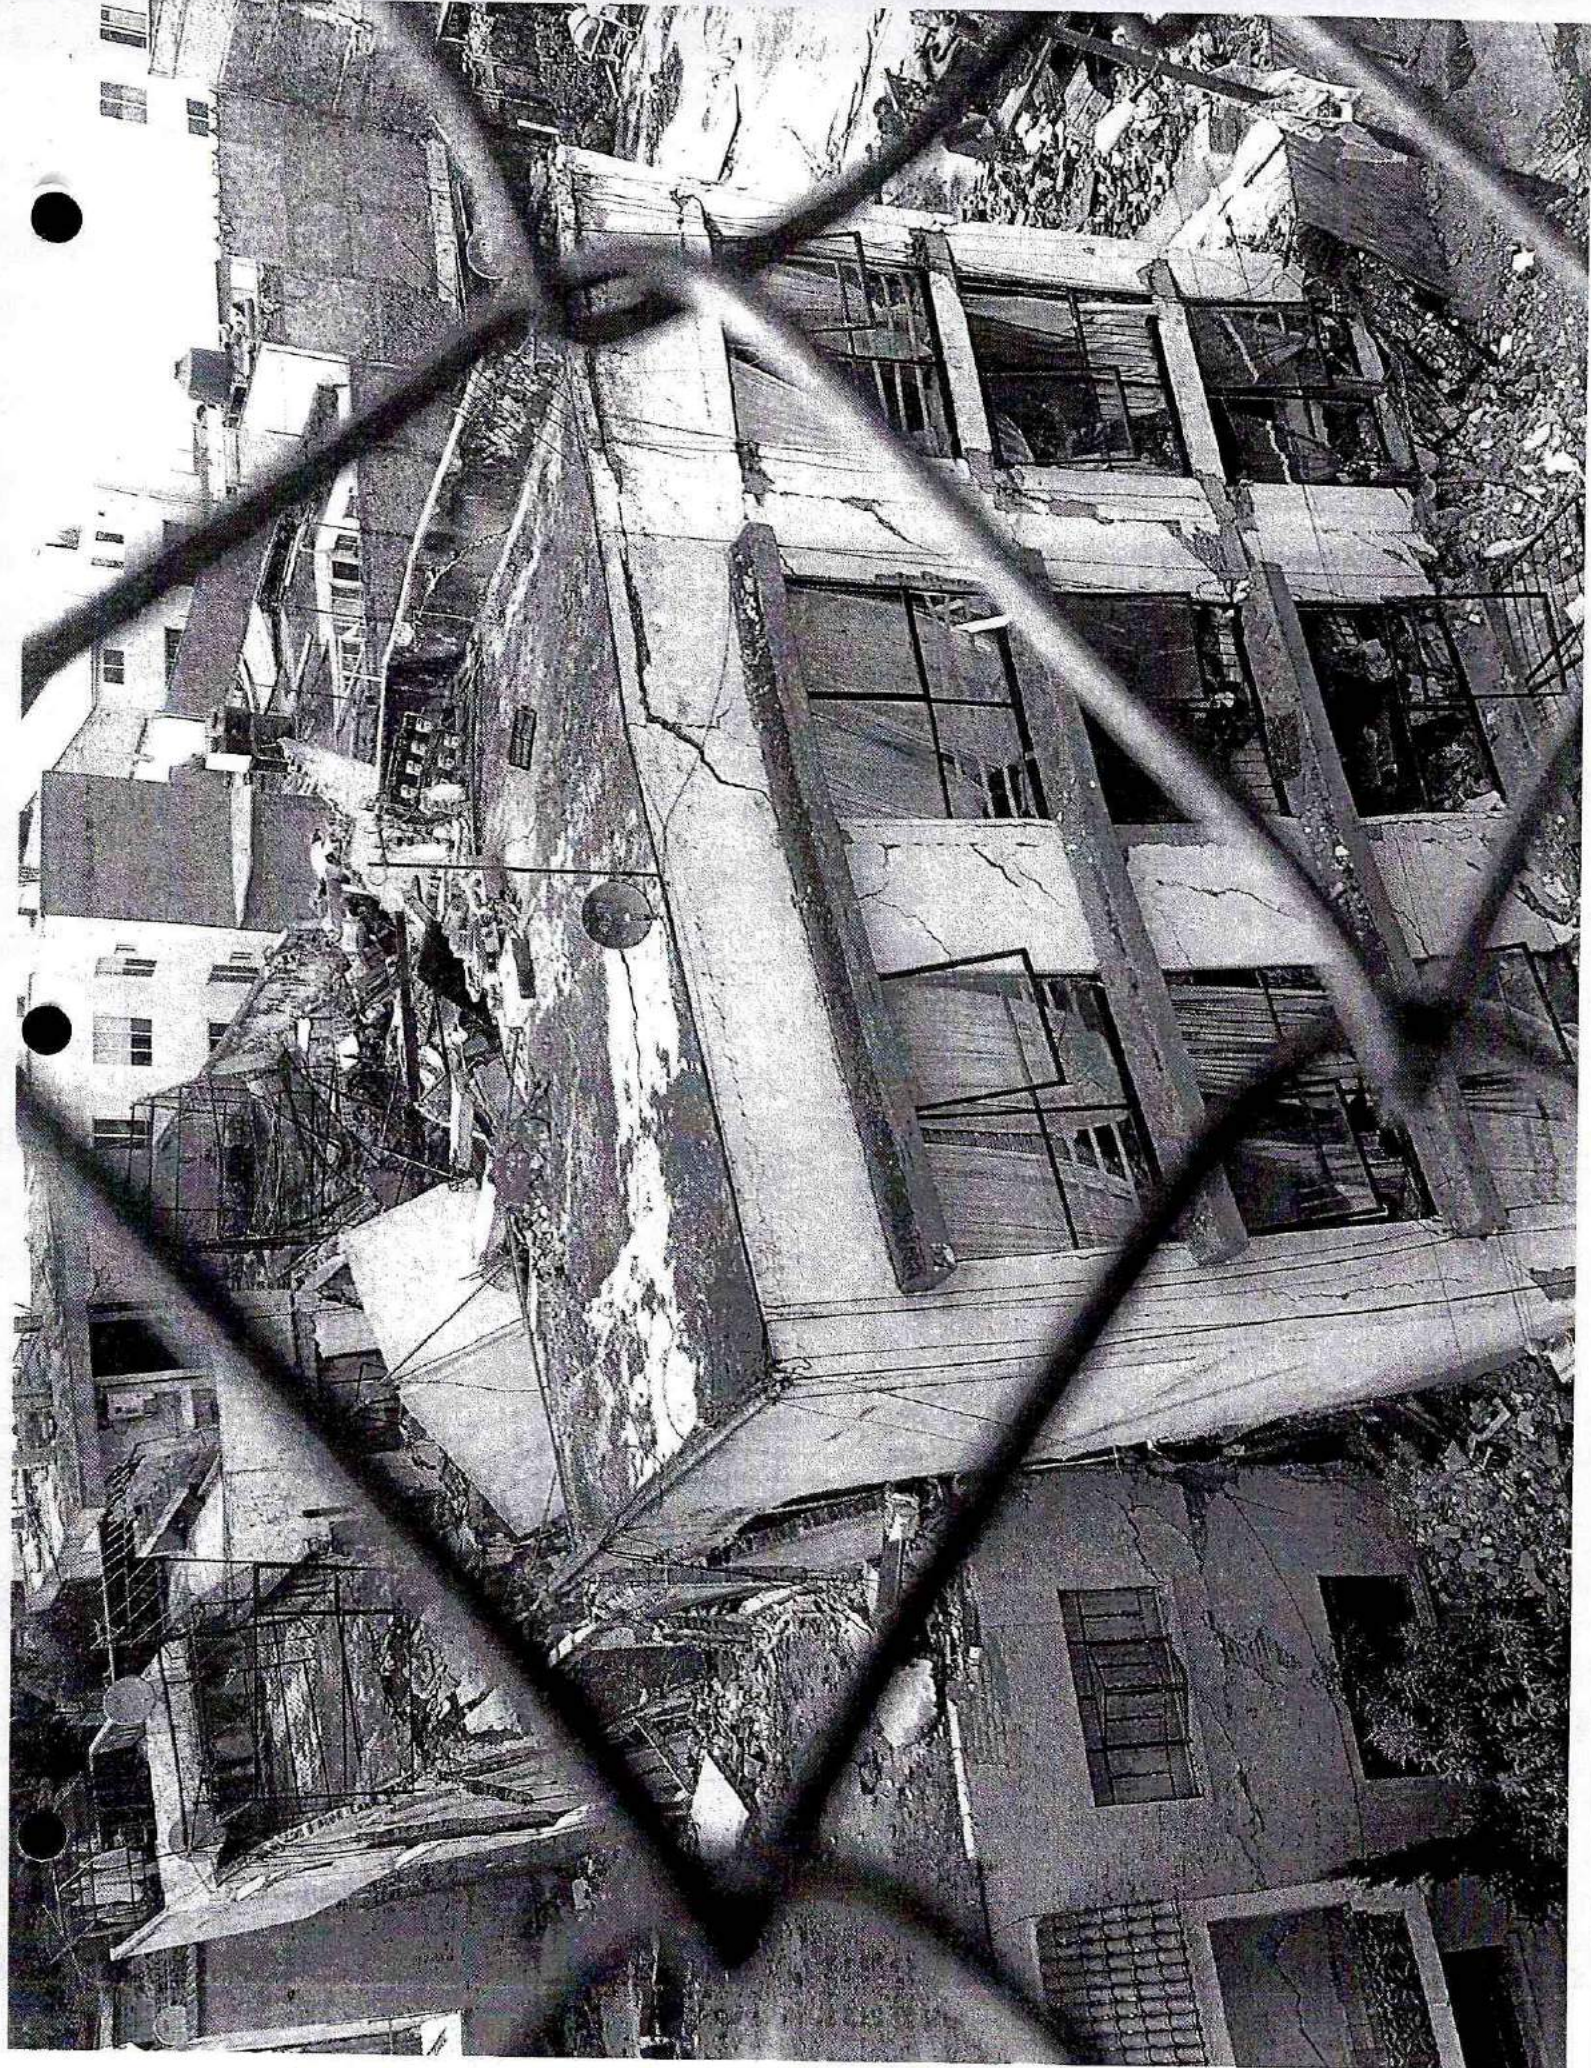
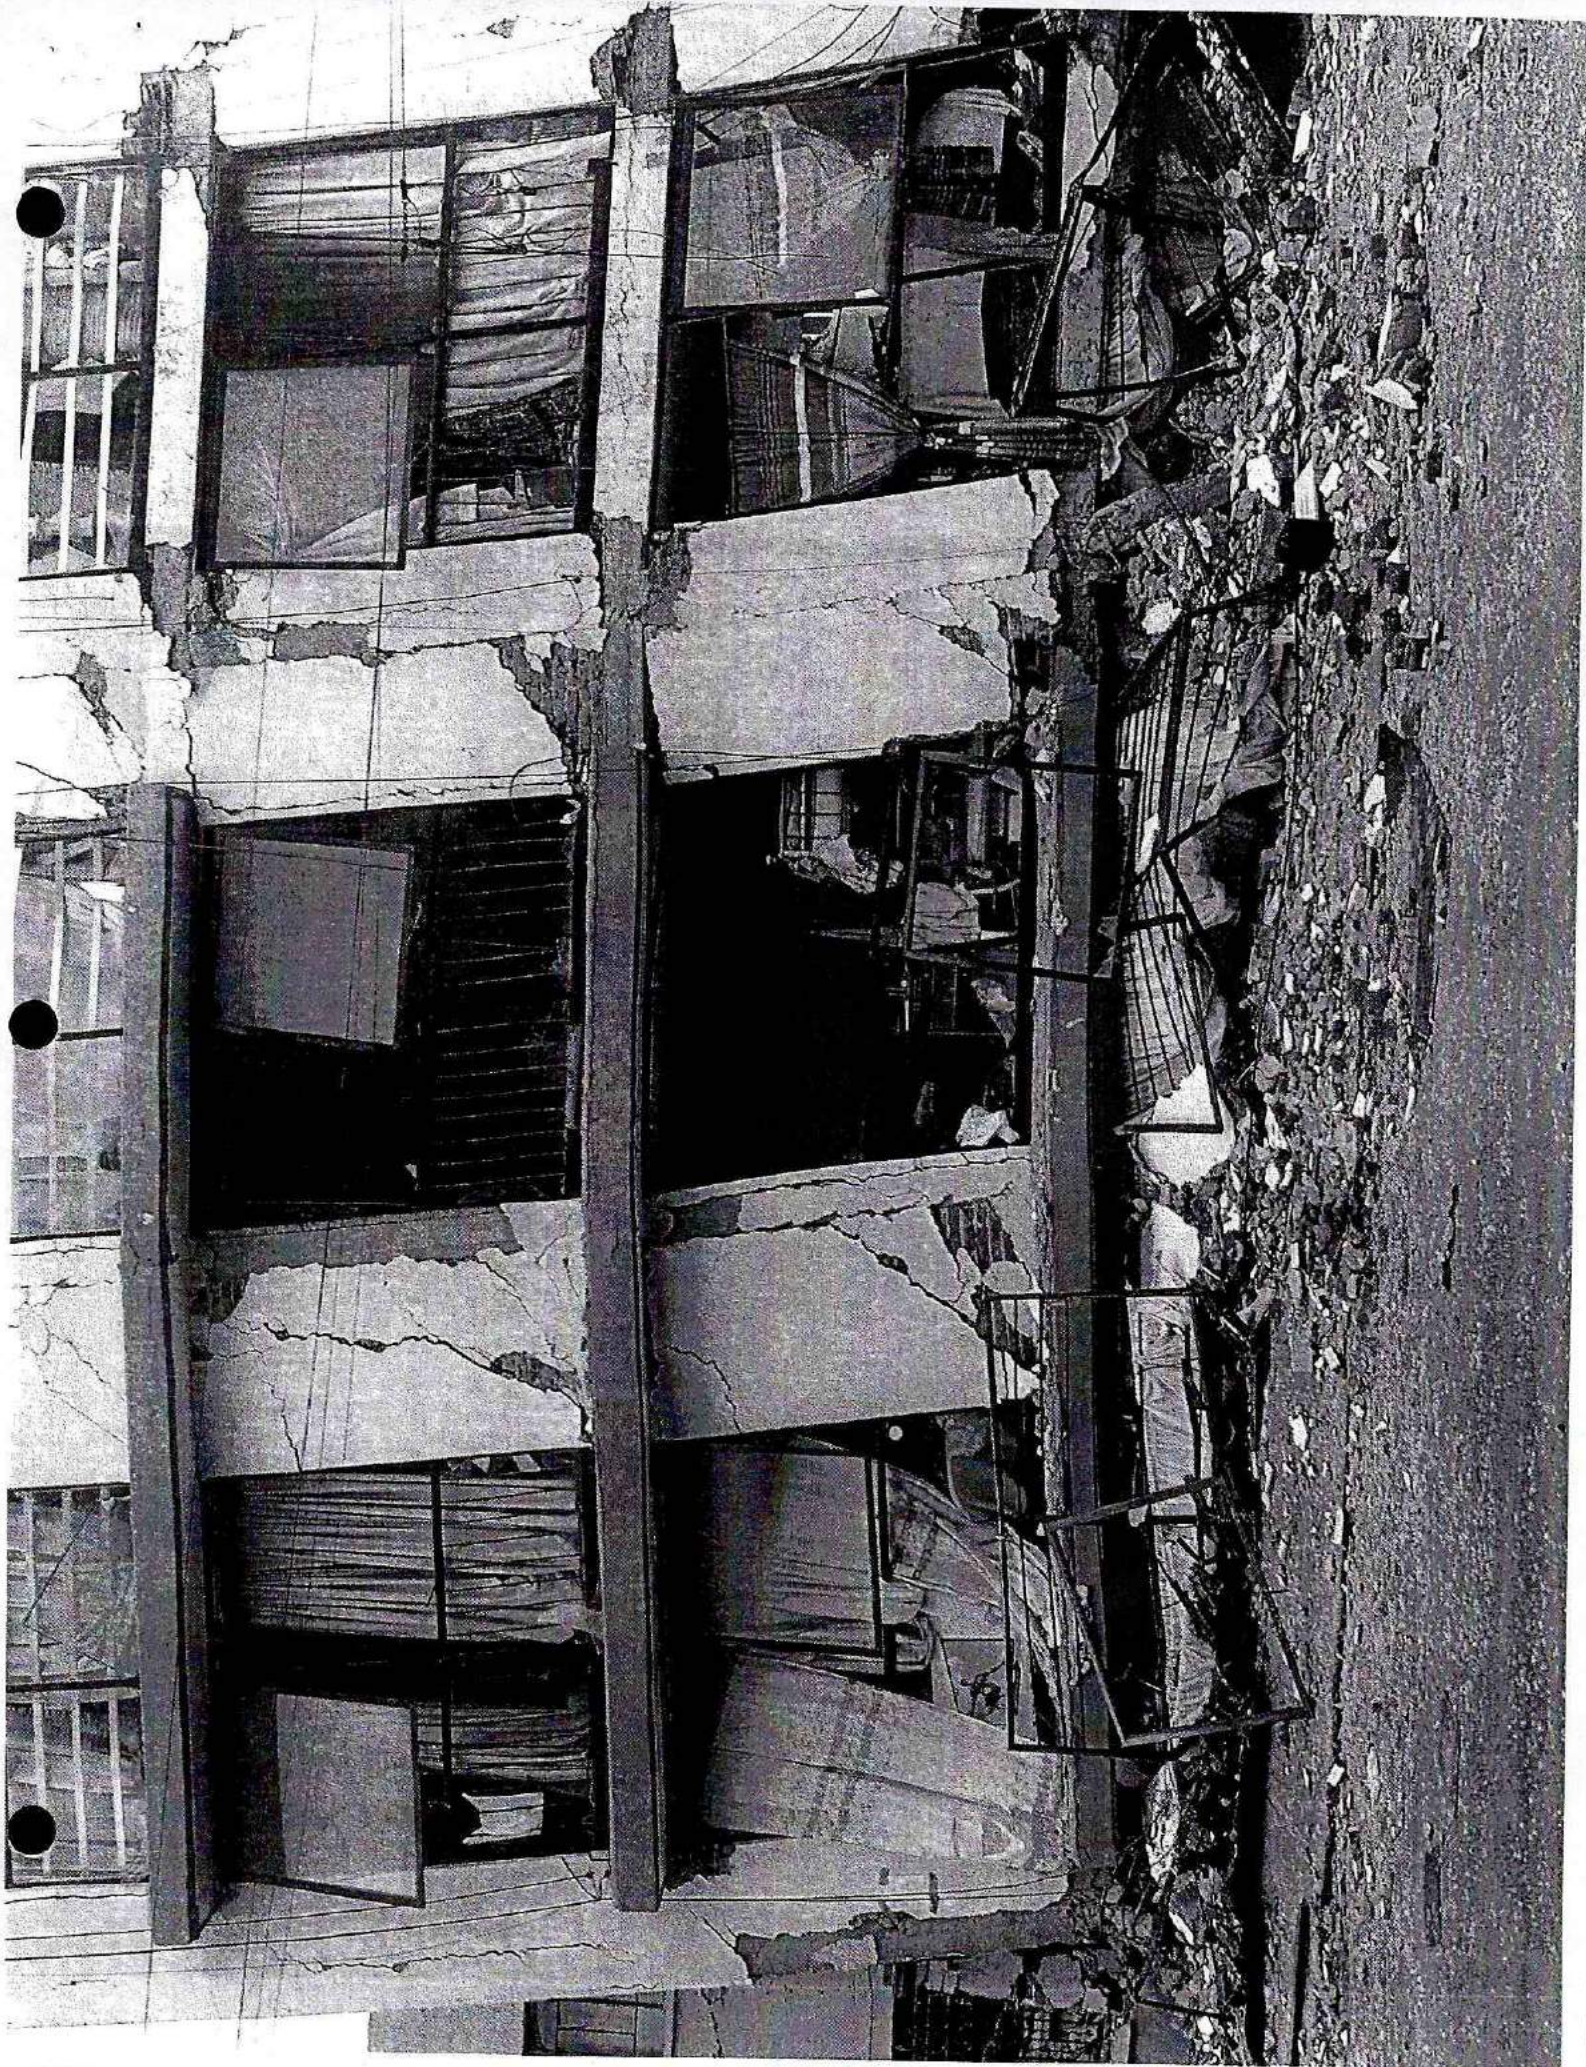
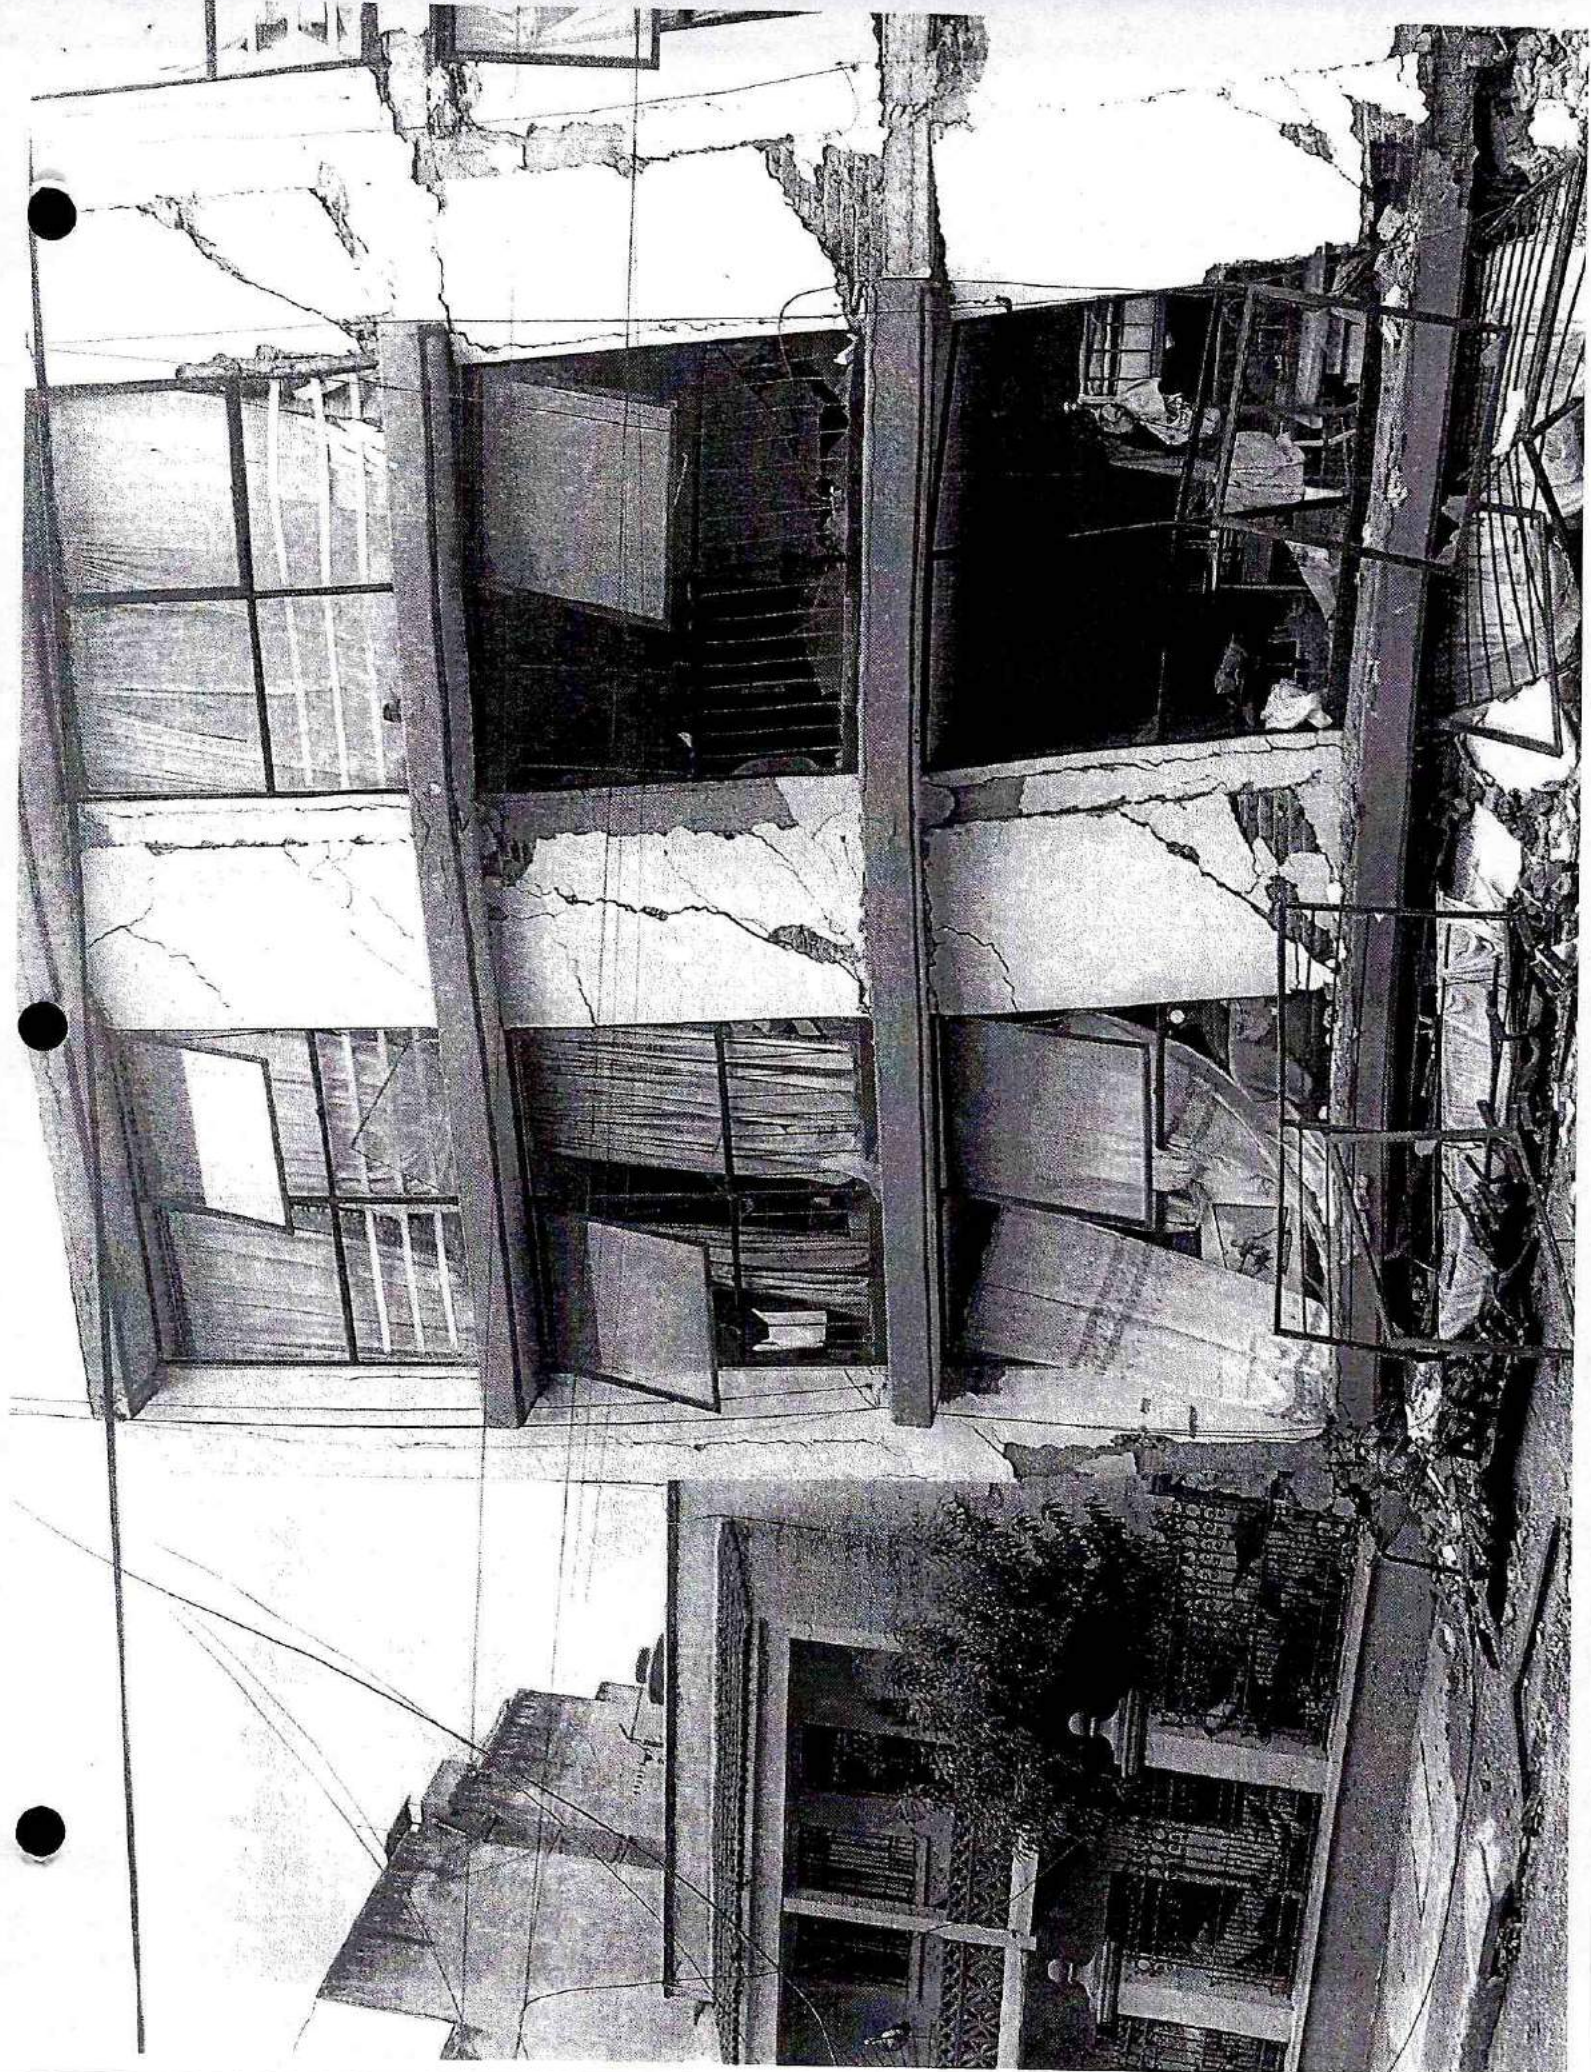
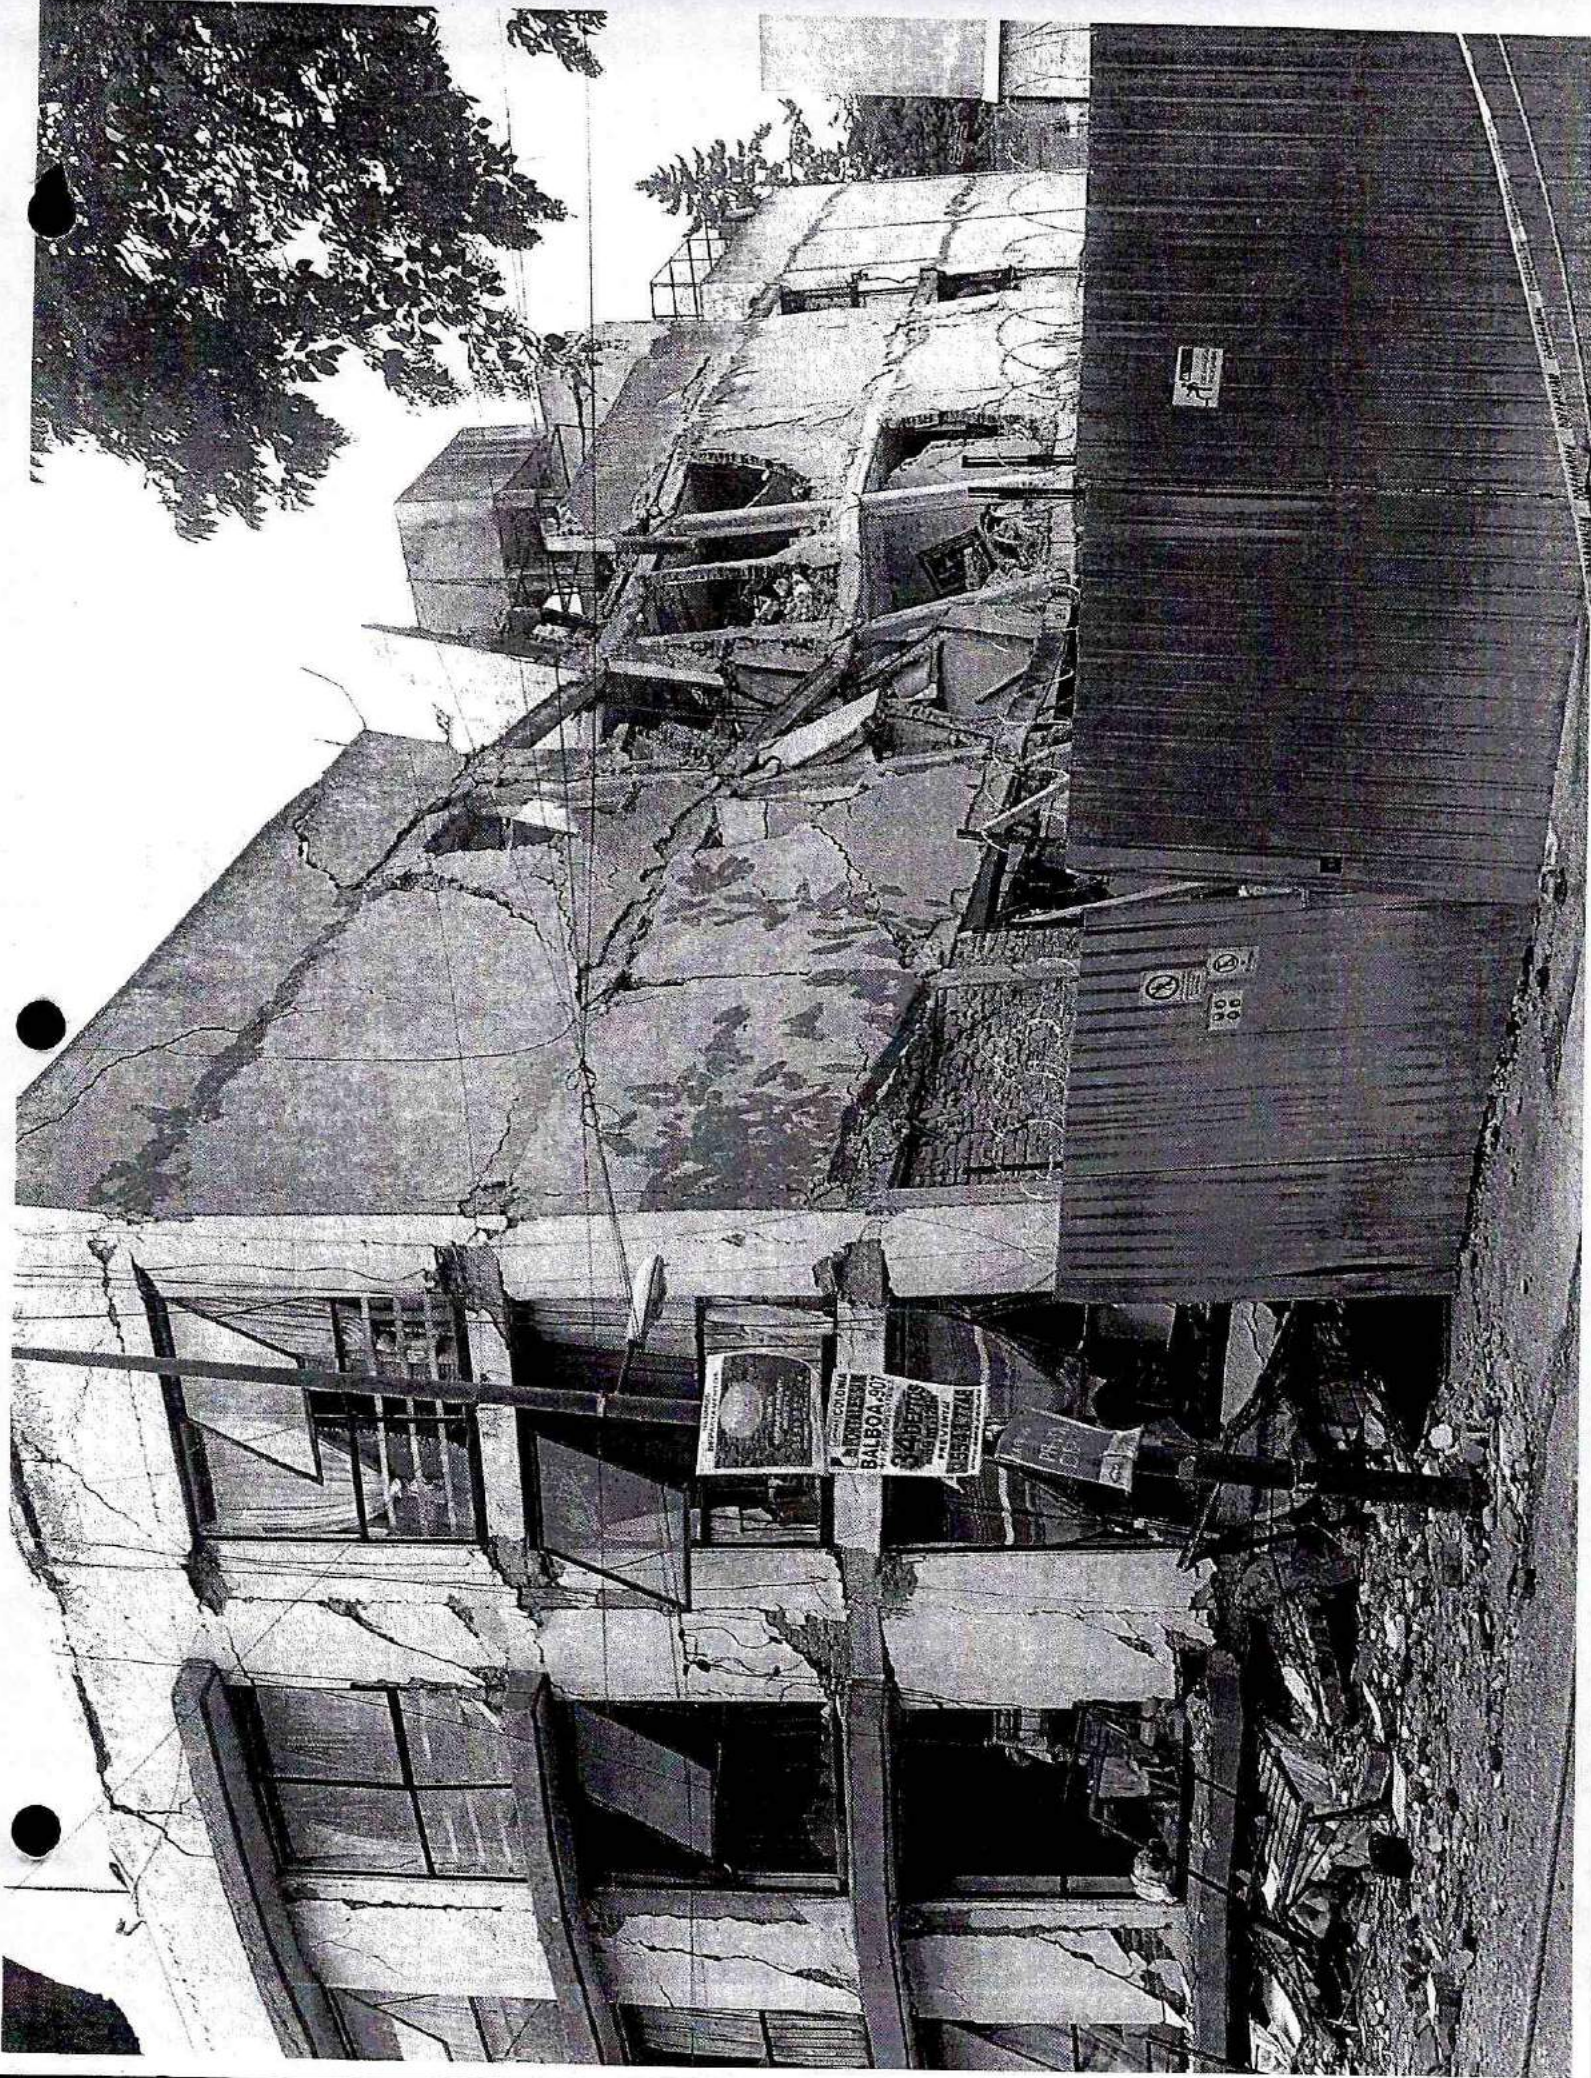
**\*Se anexan fotografías y Cédula de Evaluación Postsísmica.**

Se trata de un edificio que constaba de 5 niveles, con uso de departamentos. Está estructurado por medio de marcos de concreto armado y losas planas como sistemas de piso, con muros de mampostería en colindancias. La edificación a raíz del terremoto presentó el colapso de los dos primeros niveles, lo que ocasionó severos daños en sus elementos estructurales como columnas y sistemas de piso. Se apreciaron daños en muros de mampostería y en los elementos arquitectónicos. El edificio remanente se encuentra recargado con las edificaciones colindantes, ocasionándoles daños en su estructura y riesgo de colapso ante la presencia de eventos sísmicos.

Observaciones: Alto riesgo por el tramo de altura visible (los tres pisos superiores) aún recargados sobre casa de Saratoga No. 720 y próximo a derrumbe con daño adicional este último inmueble y al siguiente (no. 722-A)

Conforme a lo descrito, la estructura del edificio se considera en **ALTO RIESGO DE COLAPSO**, por lo que no podrá ser ocupado en razón de que por las condiciones de inestabilidad que presenta dicho inmueble pone en riesgo la vida de los ocupantes, vecinos, peatones y automovilistas; asimismo compromete la seguridad y estabilidad de las edificaciones colindantes al inmueble en comento, siendo aplicable lo establecido el artículo 224 del Reglamento de Construcciones para el Distrito Federal y los relacionados con el mismo ordenamiento legal.
